MINISTÉRIO DO DESENVOLVIMENTO REGIONAL - MDR
DEPARTAMENTO NACIONAL DE OBRAS CONTRA AS SECAS – DNOCS
COORDENADORIA ESTADUAL NA BAHIA – CEST-BA
GRUPO DE TÉCNICO DE SEGURANÇA DE BARRAGENS

Em atenção a matéria divulgada pela **redeGN** em 18 de abril de 2021, segue manifestação da Coordenadoria Estadual do DNOCS no Estado da Bahia com informações e esclarecimentos sobre a real situação da **Barragem Pinhões (Aterro Barragem BR – 235)**, localizado na divisa dos municípios de Juazeiro e Curaçá/BA, de propriedade do DNOCS:

NOME DA BARRAGEM: **PINHÕES (ATERRO BARRAGEM SOBRE A BR 235)**

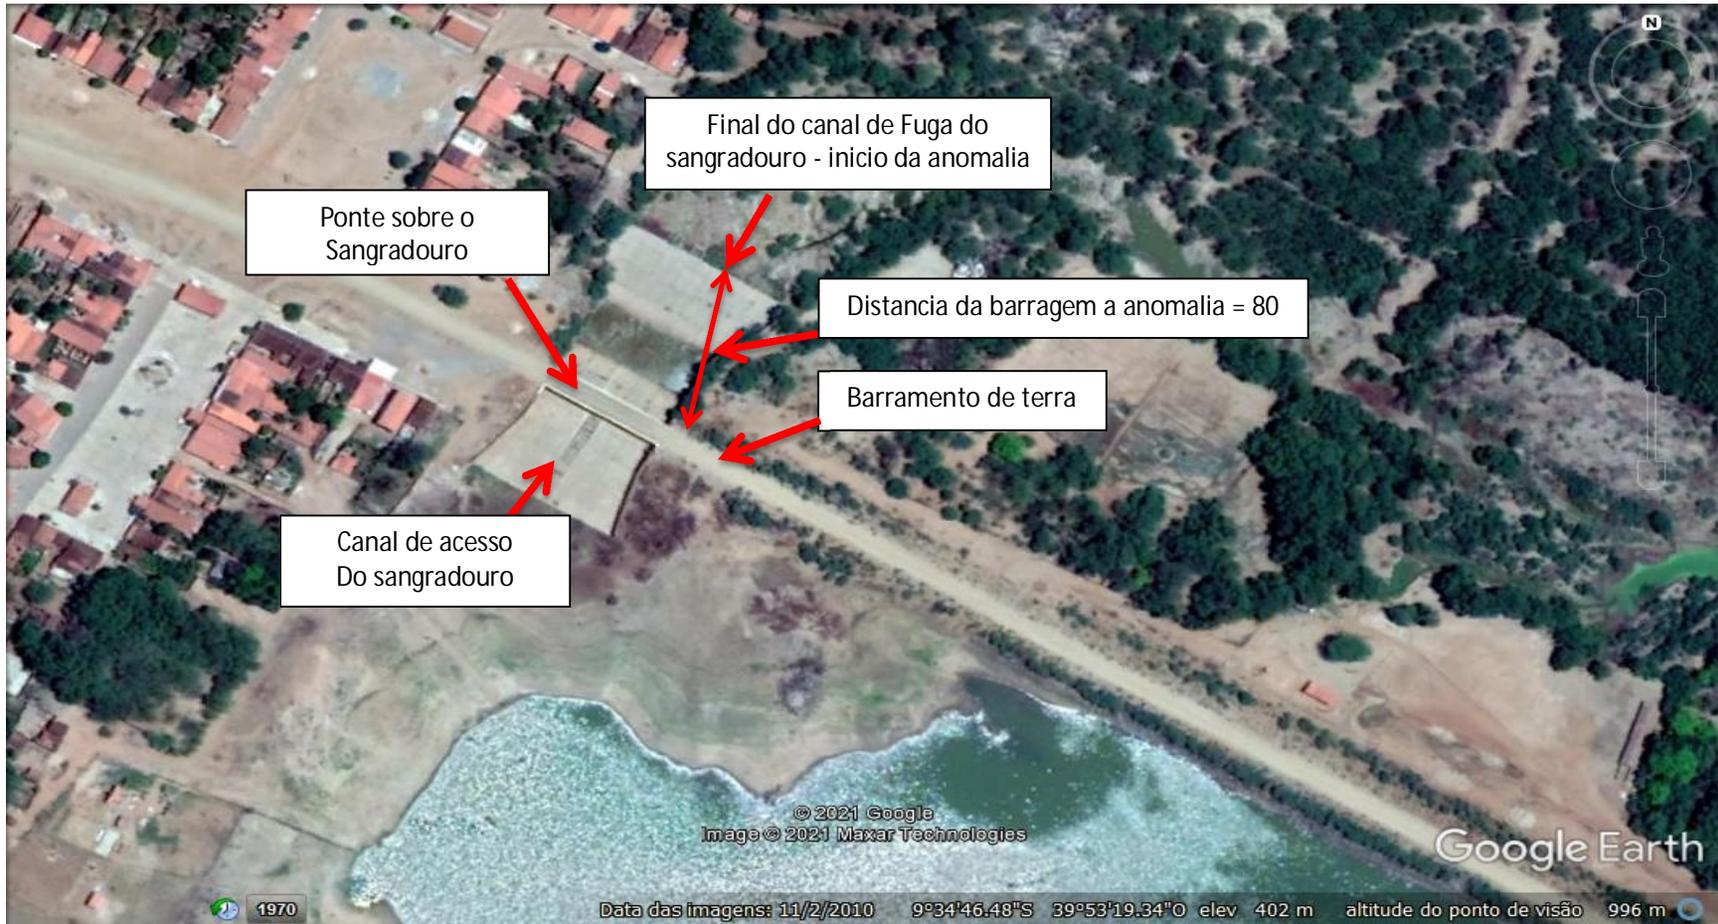
- OCORRÊNCIA DE EROÇÃO NA BASE DO CANAL ESCAVADO, COM DESCALÇAMENTO DA PLACA DE CONCRETO NO FINAL DA ESTRUTURA DO CANAL DE FUGA/RÁPIDO.

A anomalia vem sendo monitorada e não apresenta nenhum risco para a estrutura do maciço de terra (barramento), pois esta anomalia acontece fora do corpo da barragem, no final do canal de fuga/rápido do sangradouro, cuja localização está a 80m de distancia do maciço de terra, conforme imagem do Google anexo I.
